## **ИЗВЈЕШТАЈ**

### **о проведеној активности "Безбједна возња у зимским условима 2016"**

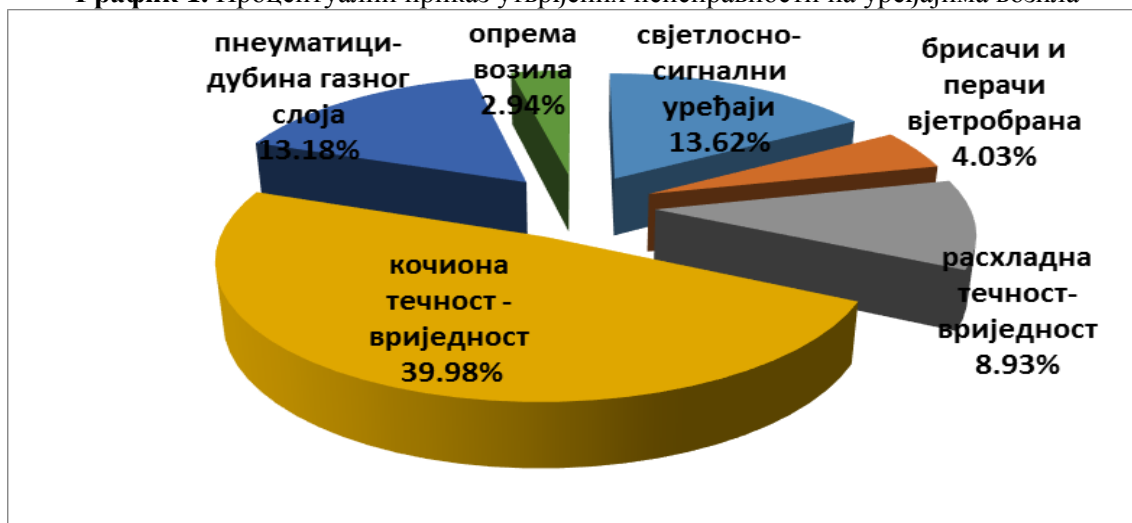
**График 1.** Процентуални приказ утврђених неисправности на уређајима возила

Анализом резултата утврђено је да код 13,62 % контролисаних возила свјетлосно сигнални уређаји не испуњавају захтјеве за безбједно учешће у саобраћају, а нарочито у зимском периоду. Дубина газећег слоја пнеуматика није задовољавајућа код 13,18 % возила. Систем за брисање вјетробрана (брисач вјетробрана) није био исправан код 4,03 % возила од укупног броја контролисаних возила. У периоду када се проводила активност 2,94 % возила није посједовало обавезну опрему возила која је прописана на основу Правилника о димензијама укупној маси и осовинском оптерећењу возила, о уређајима и опреми коју морају да имају возила и основним условима које морају да испуњавају уређаји и опрема у саобраћају на путевима. У овом периоду напомињали смо возаче и на законску обавезу посједовања зимске опреме у периоду од 15. новембра ове до 15. априла следеће године.

Од укупног броја контролисаних возила код којих је провјеравана вриједност расхладне течности, код 8,93 % није имала задовољавајућу вриједност. Незадовољавајућа вриједност кочионе течности евидентирана је код 39,98 % контролисаних возила од броја контролисаних возила код којих је провјеравана.

Након што су утврђене неисправности на возилима извршено је 137 интервенција при чему су отклоњене неисправности свјетлосно сигналних уређаја на 125 возила, док је на 12 возила отклоњена неисправност уређаја за брисање вјетробрана.

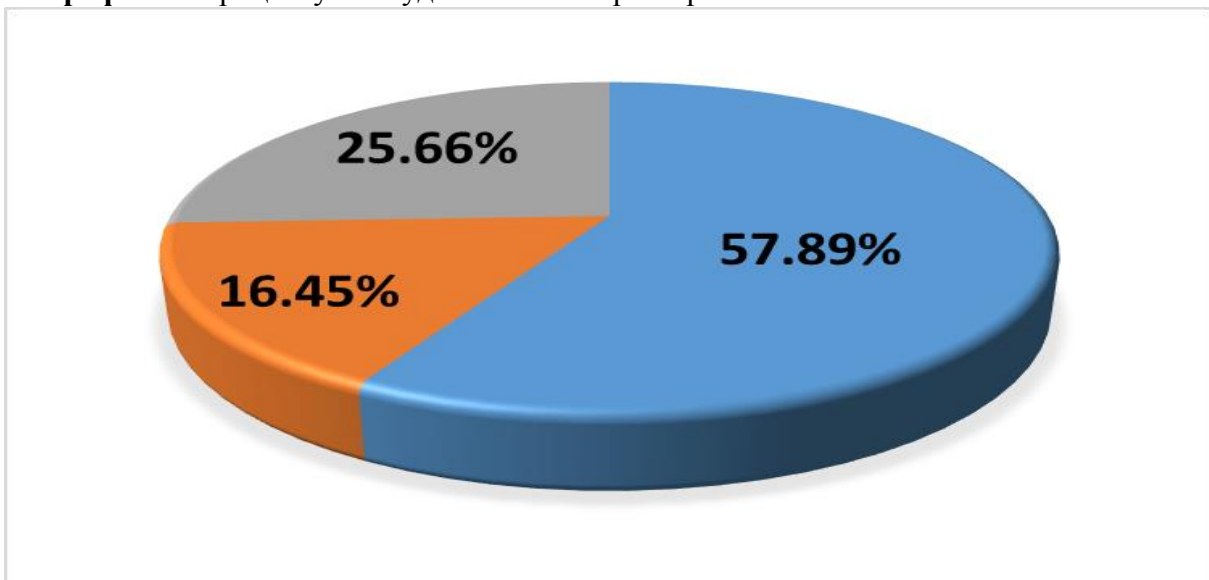
**График 3.** Процентуални удио стања амортизера на испитаним возилима

- код **88** возила (**57,89 %**) утврђено је да су сви амортизери у добром стању те да није потребна замјена;
- код **25** возила (**16,45 %**) утврђено је да је бар један амортизер истрошен **око 50 %**, те да је потребна замјена у скорије вријеме;
- код **39** возила (**25,66 %**) утврђено је да је истрошеност бар једног амортизера **преко 70 %**, те да је замјена тих амортизера **ОБАВЕЗНА**.

Поред истрошености амортизера, неисправношћу се такође сматра и када разлика између амортизера на истој осовини износи више од 25 процената, што је такође уврштено у наведене податке. Потребно је напоменути да је у случају неисправности једног амортизера, ипак потребно промјенити оба амортизера на истој осовини, како би силе које дјелују на оба точка биле једнаке.

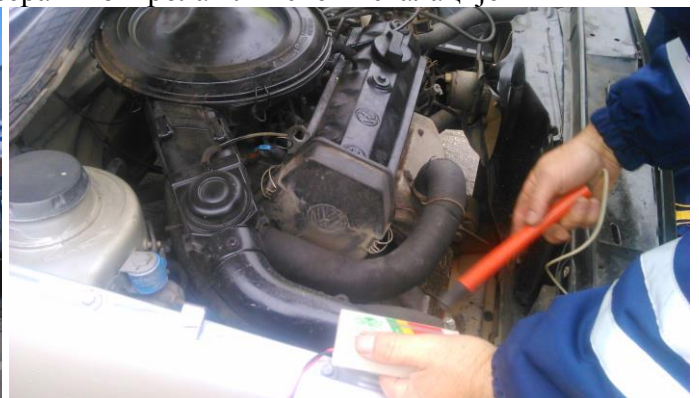
**Слика 5. и слика 6.** Уређај за испитивање амортизера и контрола плинске инсталације

Преглед плинске инсталације је извршен на 48 возила, од чега је код 16 возила утврђено да постоји цурење плина на појединим спојевима, док је код 32 возила инсталација била у потпуности исправна. Возачима је скренута пажња на то да обавезно посјете сервис и уклоне утврђени проблем.
