ИЗВЈЕШТАЈ

о проведеној активности "Безбједна возња у зимским условима 2017"

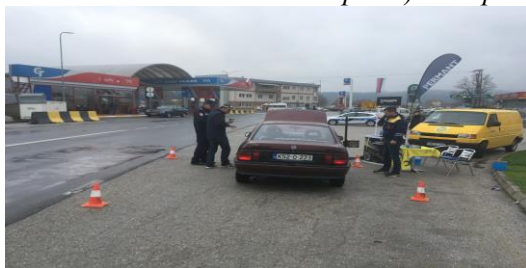
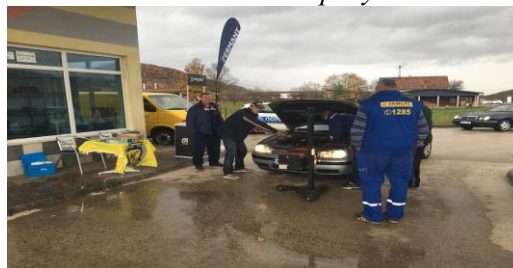
Слика 1. и 2. Провођење превентивне активности на терену

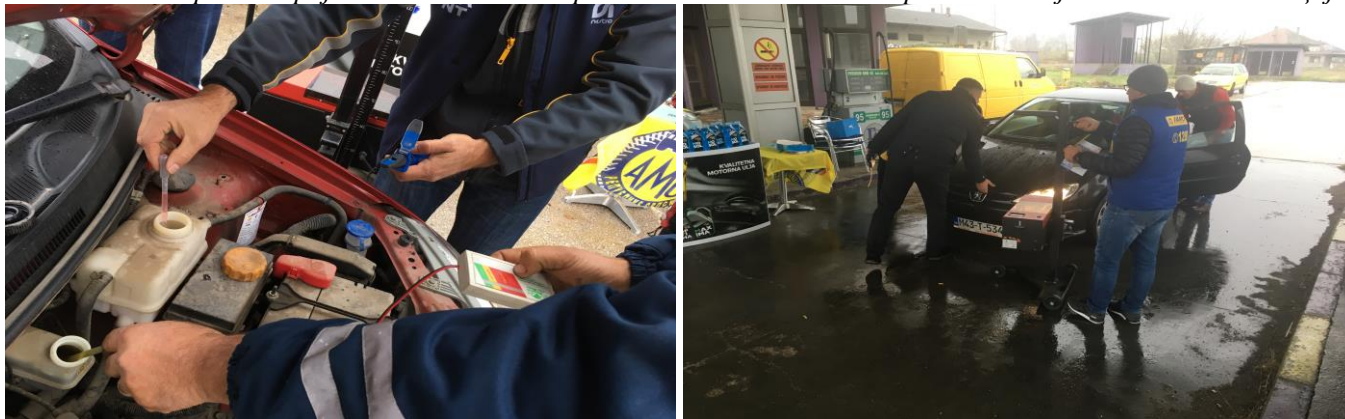
Од укупног броја контролисаних возила код којих је провјеравана вриједност расхладне течности, код 9,75 % није имала задовољавајућу вриједност. Незадовољавајућа вриједност кочионе течности евидентирана је код 33,41% контролисаних возила од броја контролисаних возила код којих је провјеравана.

Слике 3. и 4. Преглед вриједности кочионе и расхладне течности и исправности свјетлосне сигнализације

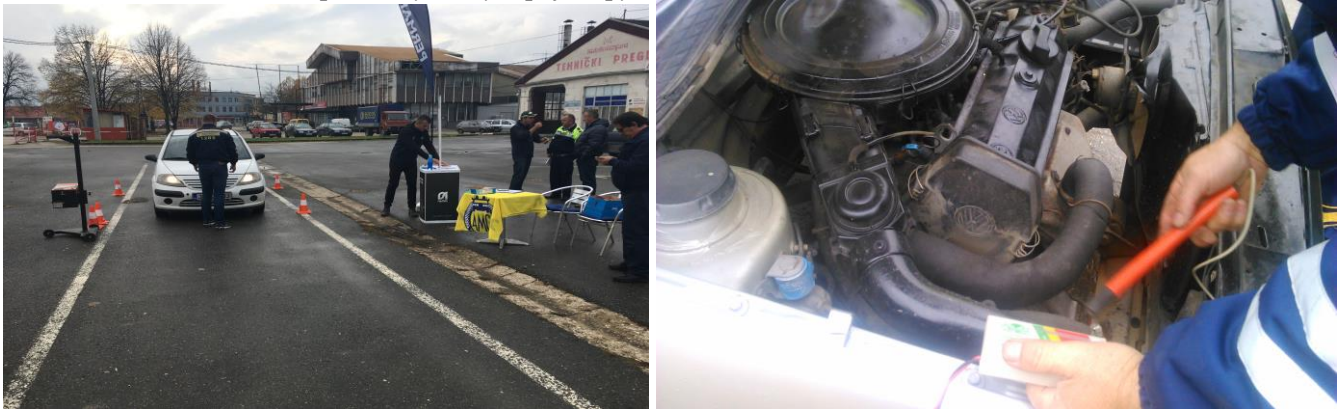
Слика 5. и слика 6. Контролни пункт у Приједору и контрола плинске инсталације

Преглед плинске инсталације је извршен на 50 возила, од чега је код 11 возила утврђено да постоји цурење плина на појединим спојевима, док је код 39 возила инсталација била у потпуности исправна. Возачима је скренута пажња на то да обавезно посјете сервис и уклоне утврђени проблем.
