ИЗВЈЕШТАЈ

о проведеној активности "Безбједна возња у зимским условима 2015"

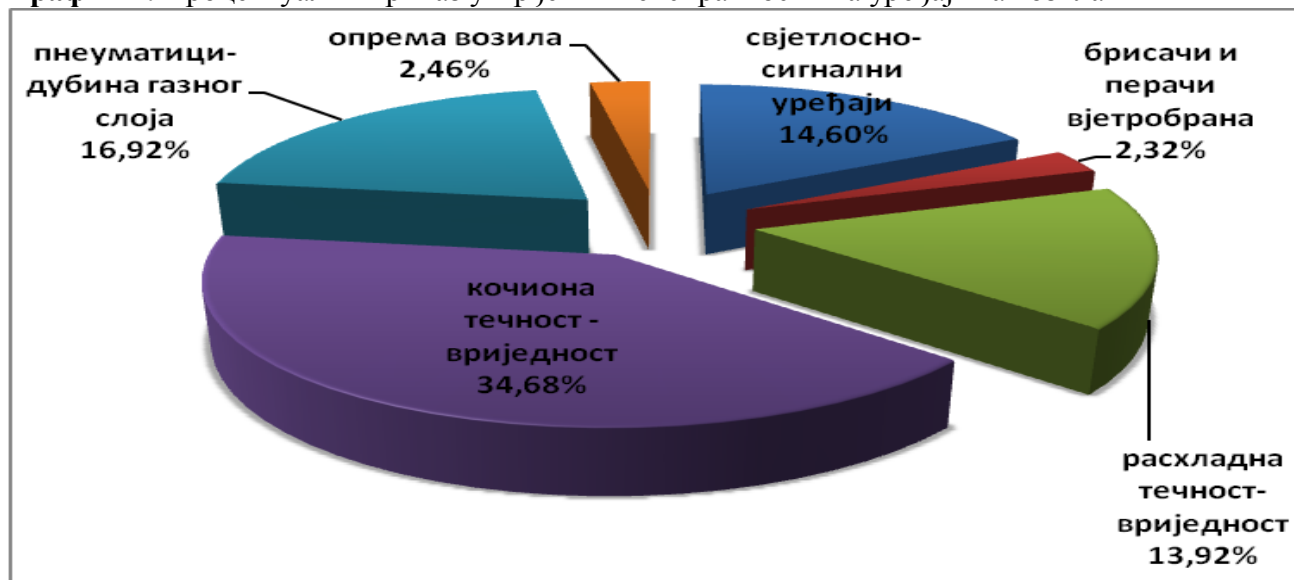
График 1. Процентуални приказ утврђених неисправности на уређајима возила

Анализом резултата утврђено је да код 14,60 % контролисаних возила свјетлосно сигнални уређаји не испуњавају захтјеве за безбједно учешће у саобраћају, а нарочито у зимском периоду. Дубина газећег слоја пнеуматика није задовољавајућа код 16,92 % возила. Систем за брисање вјетробрана (брисач вјетробрана) није био исправан код 2,32 % возила од укупног броја контролисаних возила. У периоду када се проводила активност 2,46 % возила није посједовало обавезну опрему возила која је прописана на основу Правилника о димензијама укупној маси и осовинском оптерећењу возила, о уређајима и опреми коју морају да имају возила и основним

Од укупног броја контролисаних возила код којих је провјеравана вриједност расхладне течности, код 13,92 % није имала задовољавајућу вриједност. Незадовољавајућа вриједност кочионе течности евидентирана је код 34,68 % контролисаних возила од броја контролисаних возила код којих је провјеравана. Треба напоменути да провјера кочионе течности није вршена на неколико пунктова због недостатка контролног уређаја.

Након што су утврђене неисправности на возилима извршено је 95 интервенција при чему су отклоњене неисправности свјетлосно сигналних уређаја на 86 возила, док је на 9 возила отклоњена неисправност уређаја за брисање вјетробрана.

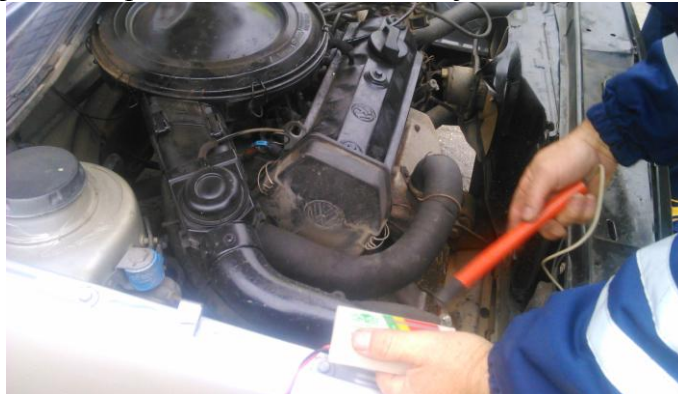
Слика 5. и слика 6. Уређај за испитивање амортизера и контрола плинске инсталације

Преглед плинске инсталације је извршен на 38 возила, од чега је код 10 возила утврђено да постоји цурење плина на појединим спојевима, док је код 28 возила инсталација била у потпуности исправна. Возачима је скренута пажња на то да обавезно посјете сервис и уклоне утврђени проблем.

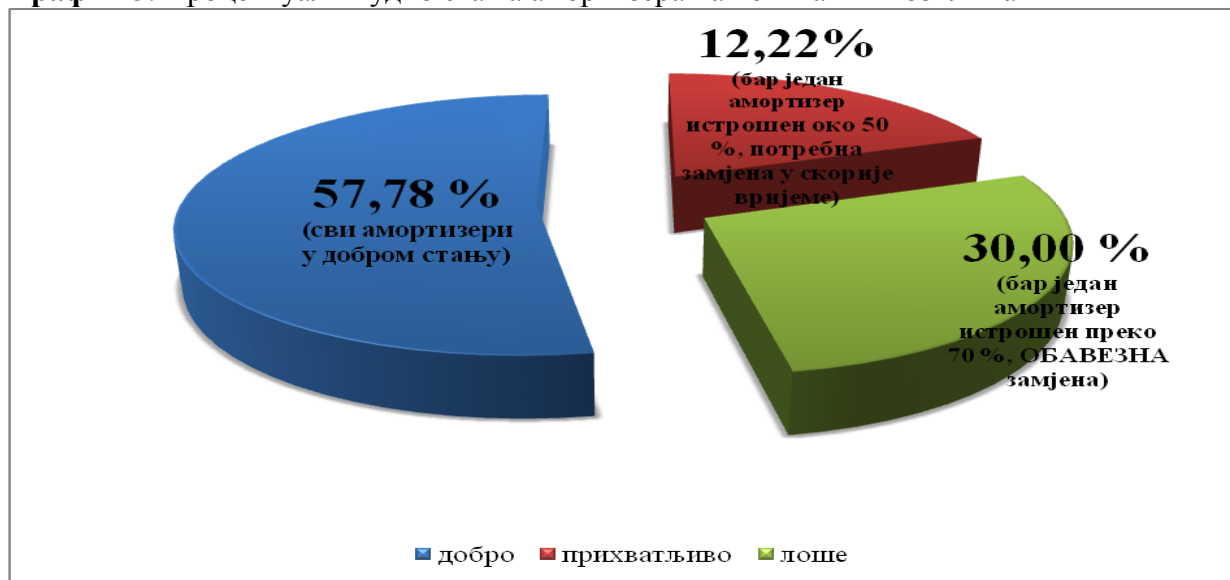
График 3. Процентуални удио стања амортизера на испитаним возилима

- код **52** возила (**57,78 %**) утврђено је да су сви амортизери у добром стању те да није потребна замјена;
- код **11** возила (**12,22 %**) утврђено је да је бар један амортизер истрошен **око 50 %**, те да је потребна замјена у скорије вријеме;
- код **27** возила (**30,00 %**) утврђено је да је истрошеност бар једног амортизера **преко 70 %**, те да је замјена тих амортизера **ОБАВЕЗНА**.

Поред истрошености амортизера, неисправношћу се такође сматра и када разлика између амортизера на истој осовини износи више од 25 процената, што је такође уврштено у наведене податке.

Потребно је напоменути да је у случају неисправности једног амортизера, ипак потребно промјенити оба амортизера на истој осовини, како би силе које дјелују на оба точка биле једнаке.
