ИЗВЈЕШТАЈ

оведеној активности "Безбједна возња у зимским условима 2019"

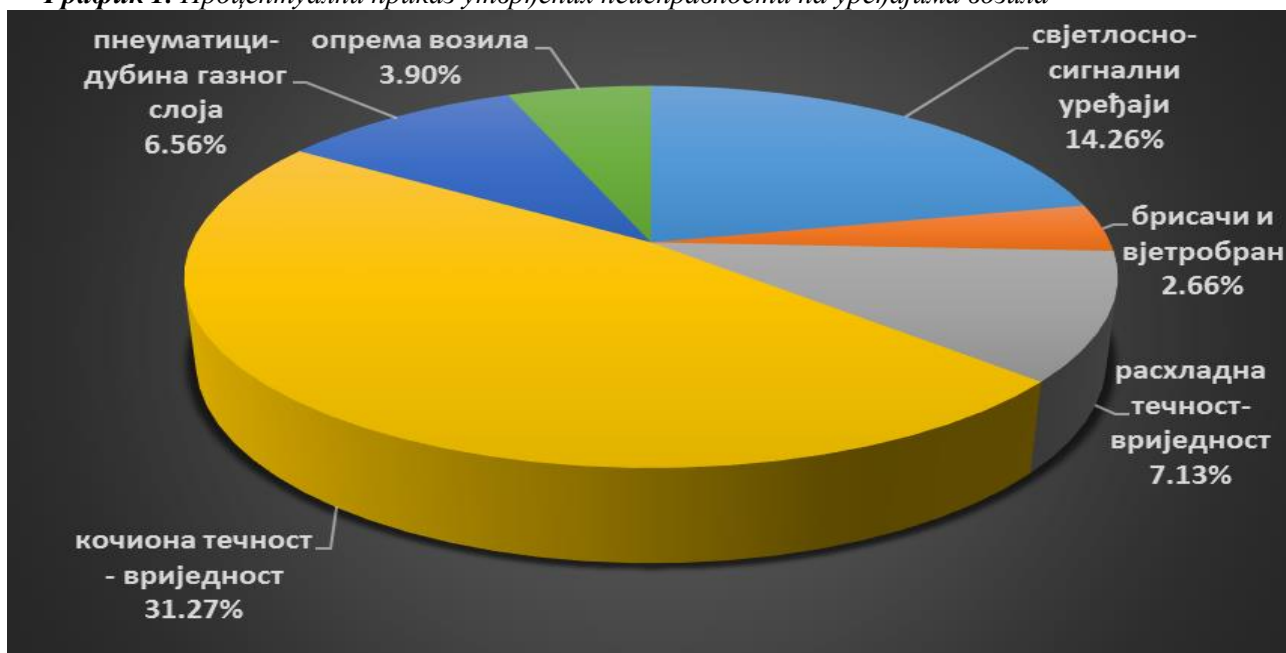
График 1. Процентуални приказ утврђених неисправности на уређајима возила

Анализом резултата утврђено је да код 14,26 % контролисаних возила свјетлосно сигнални уређаји не испуњавају захтјеве за безбједно учешће у саобраћају, а нарочито у зимском периоду.

Дубина газећег слоја пнеуматика није задовољавајућа код 6,56 % возила, а која су контролисана од 15. новембра, тј. од обавезне употребе зимске опреме на путавима у РС. Систем за брисање вјетробрана и вјетробранско стакло није било исправно код 2,66 % возила од укупног броја контролисаних возила. У периоду када се проводила активност 3,90 % возила није посједовало обавезну опрему возила која је прописана на основу Правилника о димензијама укупној маси и осовинском оптерећењу возила, о уређајима и опреми коју морају да имају возила и основним условима које морају да испуњавају уређаји и опрема у саобраћају на путевима. У овом периоду напомињали смо возаче и на законску обавезу посједовања зимске опреме у периоду од 15. новембра ове до 15. априла следеће године.

Од укупног броја контролисаних возила код којих је провјеравана вриједност расхладне течности, код 7,13 % није имала задовољавајућу вриједност. Незадовољавајућа вриједност кочионе течности евидентирана је код 31,27 % контролисаних возила од броја контролисаних возила код којих је провјеравана.

Након што су утврђене неисправности на возилима извршено је 122 интервенција при чему су отклоњене неисправности свјетлосно сигналних уређаја на 115 возила.

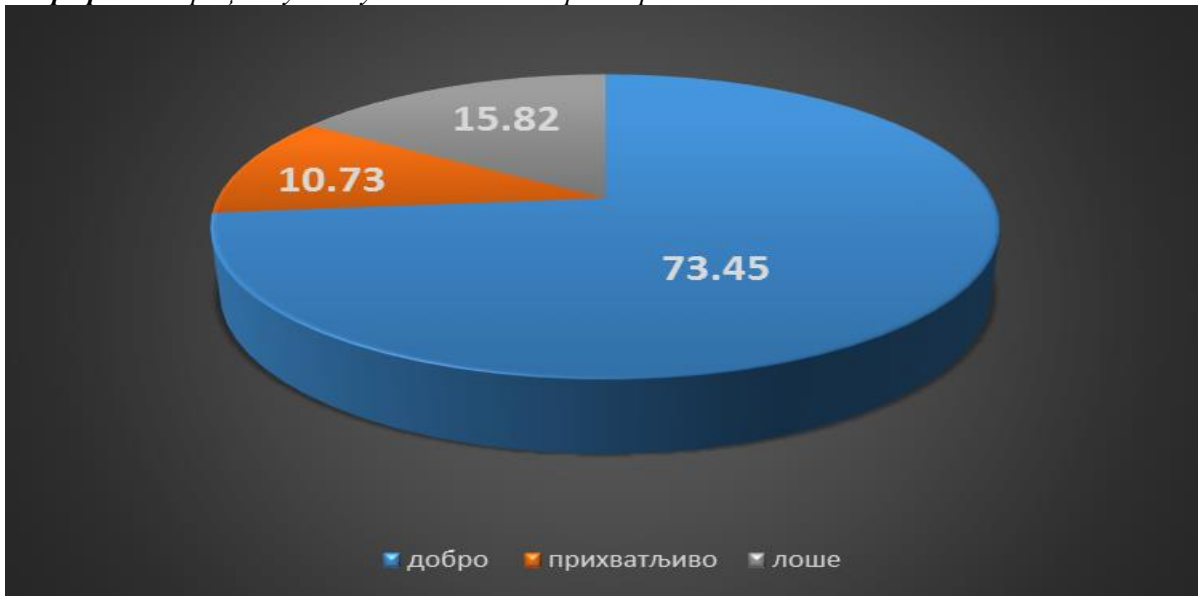
График 3. Процентуални удио стања амортизера на испитаним возилима

- код **130** возила (**73,45 %**) утврђено је да су сви амортизери у добром стању те да није потребна замјена;
- код **19** возила (**10,73 %**) утврђено је да је бар један амортизер истрошен **око 50 %**, те да је потребна замјена у скорије вријеме;
- код **28** возила (**15,82 %**) утврђено је да је истрошеност бар једног амортизера **преко 70 %**, те да је замјена тих амортизера **ОБАВЕЗНА**.

Поред истрошености амортизера, неисправношћу се такође сматра и када разлика између амортизера на истој осовини износи више од 25 процената, што је такође уврштено у наведене податке. Потребно је напоменути да је у случају неисправности једног амортизера, ипак потребно промјенити оба амортизера на истој осовини, како би силе које дјелују на оба точка биле једнаке.

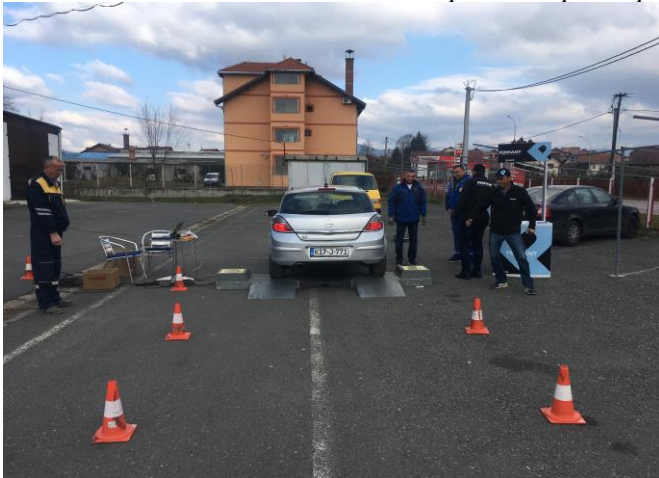
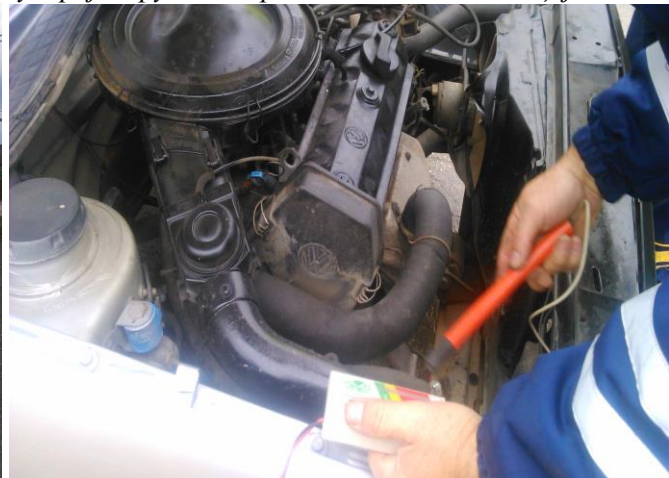
Слика 5. и слика 6. Контрола амортизера у Приједору и контрола плинске инсталације

Преглед плинске инсталације је извршен на 52 возила, од чега је код 7 возила утврђено да постоји цурење плина на појединим спојевима, док је код 45 возила инсталација била у потпуности исправна. Возачима је скренута пажња на то да обавезно посјете сервис и уклоне утврђени проблем.
