ИЗВЈЕШТАЈ

о проведеној активности "Безбједна возња у зимским условима 2022"

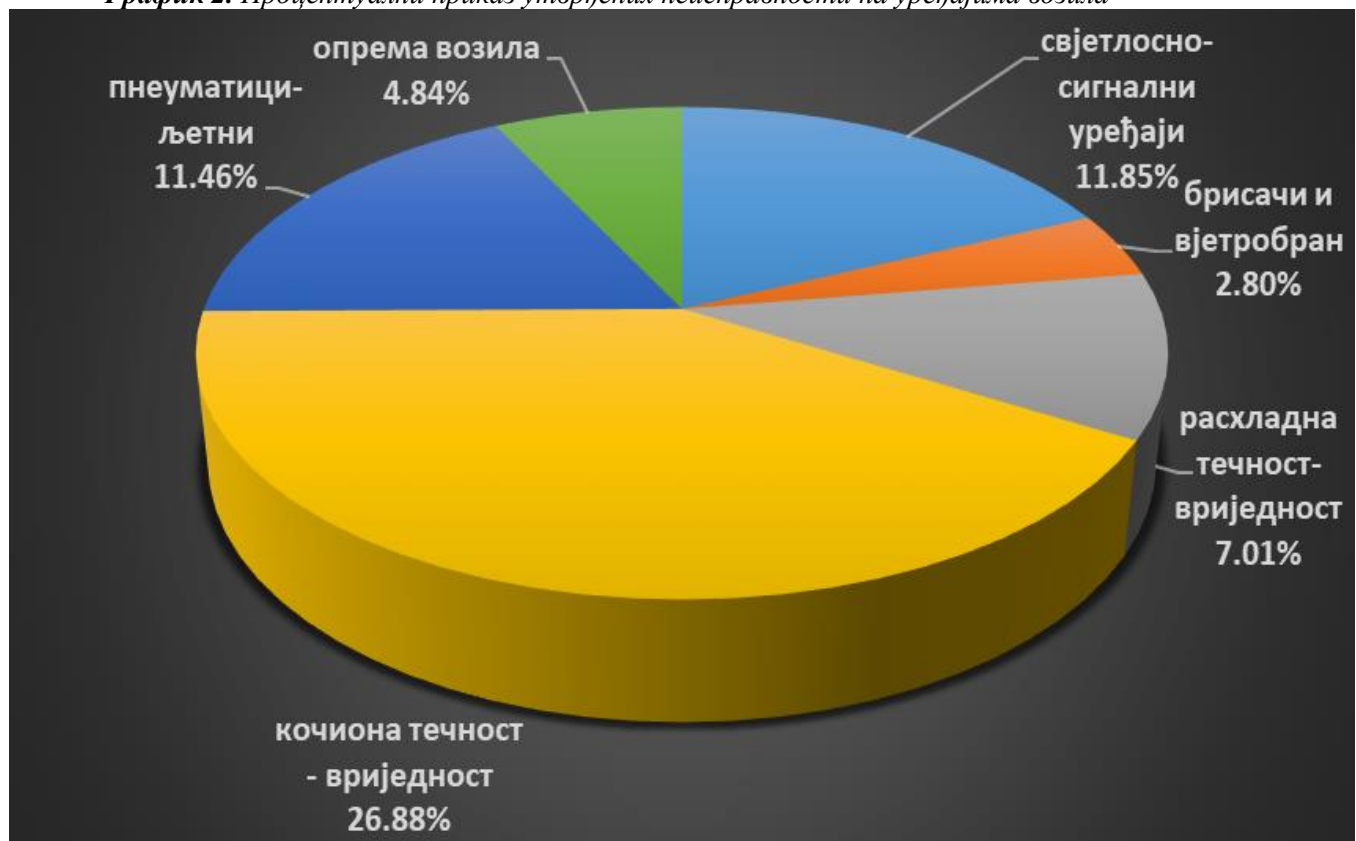
График 2. Процентуални приказ утврђених неисправности на уређајима возила

Анализом резултата утврђено је да код **93 (11,85%)** контролисана возила свјетлосно сигнални уређаји не испуњавају захтјеве за безбједно учешће у саобраћају, а нарочито у зимском периоду.

Код **90** контролисаних возила утврђено је да имају лјетње пнеуматике (**11,46%**), а која су контролисана од **01. новембра**, тј. од законски обавезне употребе зимске опреме на путевима у Републици Српској. Систем за брисање вјетробрана и вјетробранско стакло није било исправно код **2,80 % (22 возила)** од укупног броја контролисаних возила. У периоду када се проводила активност **4,84 %** возила није посједовало обавезну опрему возила која је прописана на основу Правилника о димензијама укупној маси и осовинском оптерећењу возила, о уређајима и опреми коју морају да имају возила и основним условима које морају да испуњавају уређаји и опрема у саобраћају на путевима. У овом периоду напомињали смо возаче и на законску обавезу посједовања зимске опреме у периоду од **1. новембра** ове до **1. априла** следеће године.

Од укупног броја контролисаних возила код којих је провјеравана вриједност расхладне течности, код 55 возила (7,01 %) није имала задовољавајућу вриједност. Незадовољавајући квалитет кочионе течности евидентирана је код укупно 211 (26,88 %) контролисаних возила од броја контролисаних возила код којих је провјеравана.

Након што су утврђене неисправности на возилима извршено је 65 интервенција при чему су отклоњене неисправности свјетлосно сигналних уређаја на 61 возилу.

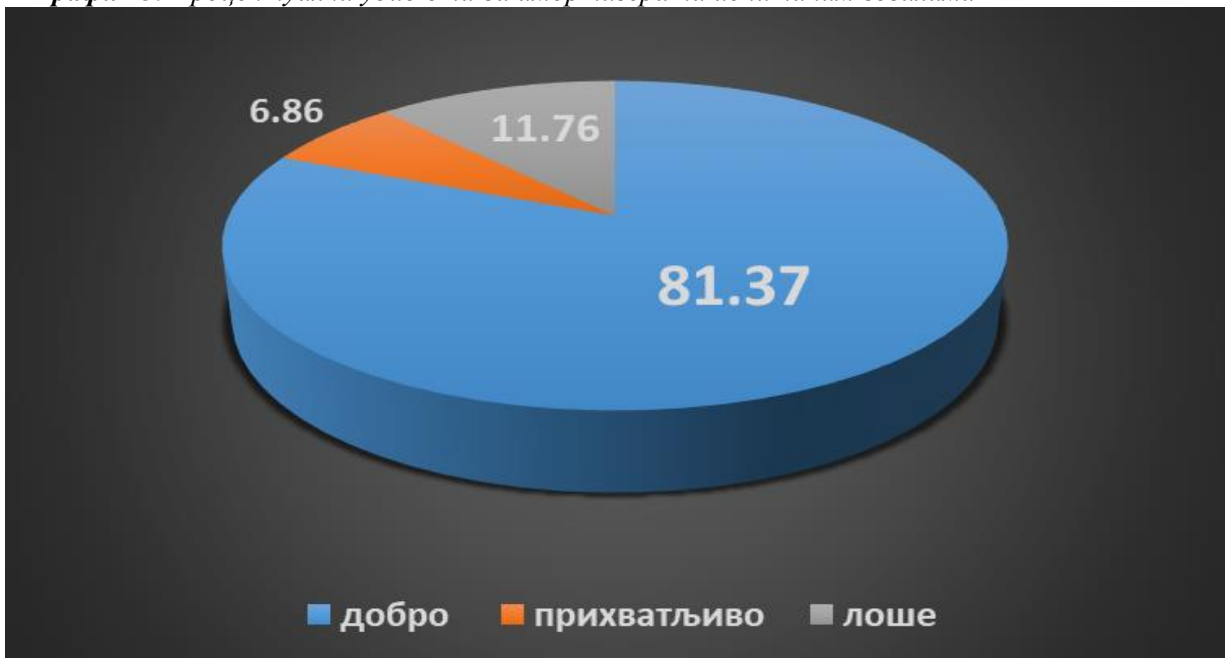
График 3. Процентуални удио стања амортизера на испитаним возилима

- код **86** возила (**81,37 %**) утврђено је да су сви амортизери у добром стању те да није потребна замјена;
- код **7** возила (**6,86 %**) утврђено је да је бар један амортизер истрошен **око 50 %**, те да је потребна замјена у скорије вријеме;
- код **12** возила (**11,76 %**) утврђено је да је истрошеност бар једног амортизера **преко 70 %**, те да је замјена тих амортизера **ОБАВЕЗНА**.

Поред истрошености амортизера, неисправношћу се такође сматра и када разлика између амортизера на истој осовини износи више од 25 процената, што је такође уврштено у наведене податке. Потребно је напоменути да је у случају неисправности једног амортизера, ипак потребно промјенити оба амортизера на истој осовини, како би силе које дјелују на оба точка биле једнаке.
