## **ИЗВЈЕШТАЈ**

### **о проведеној активности "Безбједна возња у зимским условима 2016"**

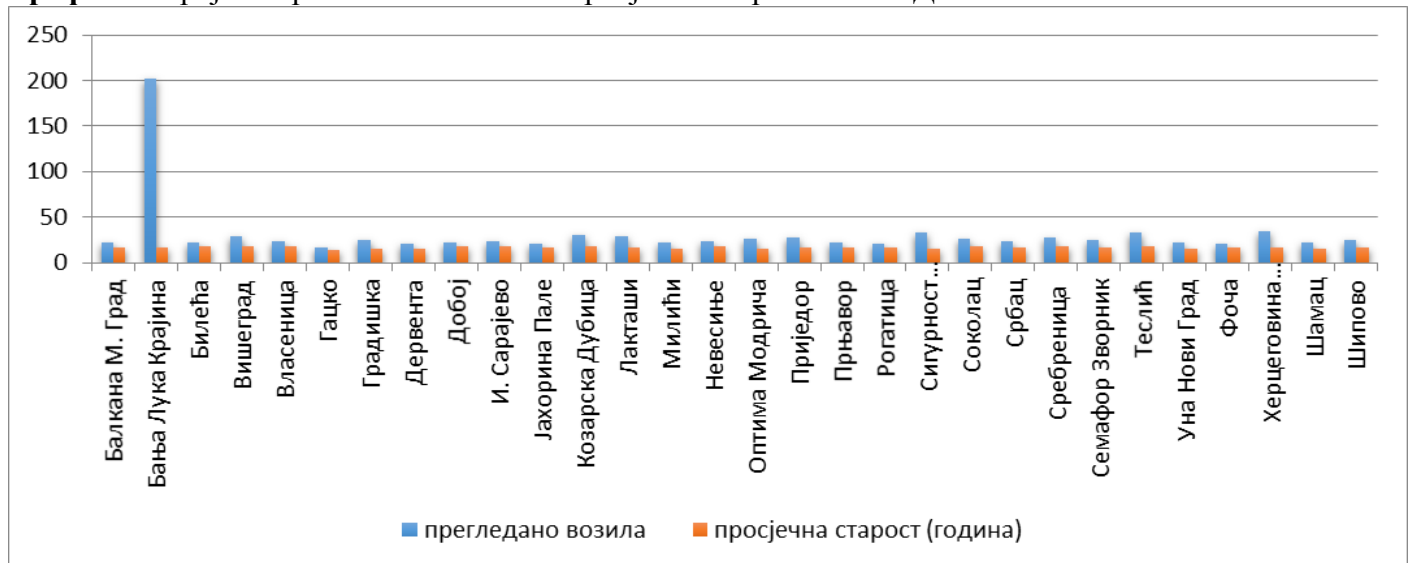
**График 2.** Број контролисаних возила и просјечна старост по АМД

Из табеле 2. видимо да је на терену укупно прегледано **918** возила, просјечне старости **16,63** година, као и колико је укупно возила прегледано на свакој појединачној локацији.

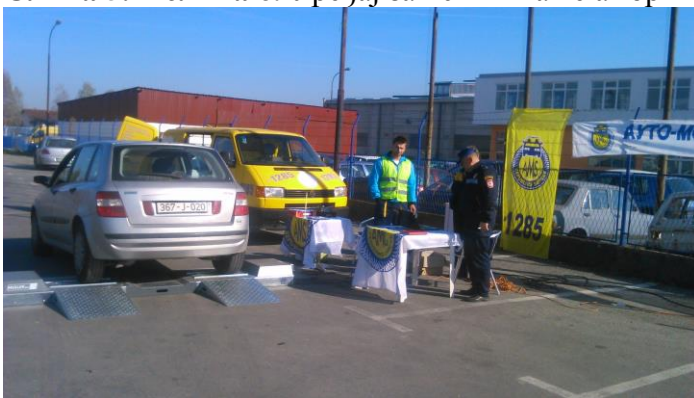
**Слика 5. и слика 6.** Уређај за испитивање амортизера и контрола плинске инсталације

Поред техничке исправности возила вршена је и провјера исправности амортизера на возилима. Ауто мото савез РС је набавио уређај за испитивање амортизера, који представљају значајан елемент стабилности возила и безбједније вожње. На уређају за амортизере у оквиру ове активности прегледана су укупно **152** возила и добијени су следећи резултати:

- код **88** возила (**57,89 %**) утврђено је да су сви амортизери у добром стању те да није потребна замјена;
- код **25** возила (**16,45 %**) утврђено је да је бар један амортизер истрошен **око 50 %**, те да је потребна замјена у скорије вријеме;
- код **39** возила (**25,66 %**) утврђено је да је истрошеност бар једног амортизера **преко 70 %**, те да је замјена тих амортизера **ОБАВЕЗНА**.

Поред истрошености амортизера, неисправношћу се такође сматра и када разлика између амортизера на истој осовини износи више од 25 процената, што је такође уврштено у наведене податке. Потребно је напоменути да је у случају неисправности једног амортизера, ипак потребно промјенити оба амортизера на истој осовини, како би силе које дјелују на оба точка биле једнаке.

Преглед плинске инсталације је извршен на 48 возила, од чега је код 16 возила утврђено да постоји цурење плина на појединим спојевима, док је код 32 возила инсталација била у потпуности исправна. Возачима је скренута пажња на то да обавезно посјете сервис и уклоне утврђени проблем.
