ИЗВЈЕШТАЈ

о проведеној активности "Безбједна возња у зимским условима 2017"

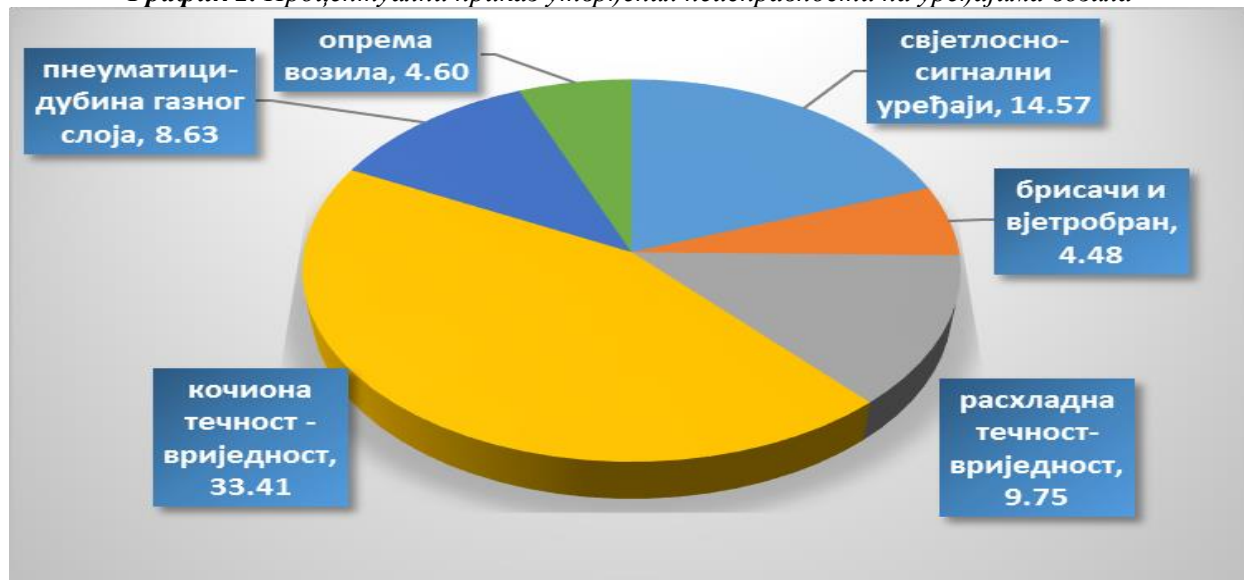
График 1. Процентуални приказ утврђених неисправности на уређајима возила

уређаји и опрема на возилима						отклоњене неисправности		број контролисаних возила	просјечна старост
	свјетлосно-сигнални уређаји	брисачи и вјетробран	расхладна течност-вриједност	кочиона течност - вриједност	пнеуматици-дубина газног слоја	опрема возила	свјетлосно-сигнални уређаји	брисачи		
број возила	130	40	87	298	77	41	127	0	892	16,72
%	14,57	4,48	9,75	33,41	8,63	4,60	14,24

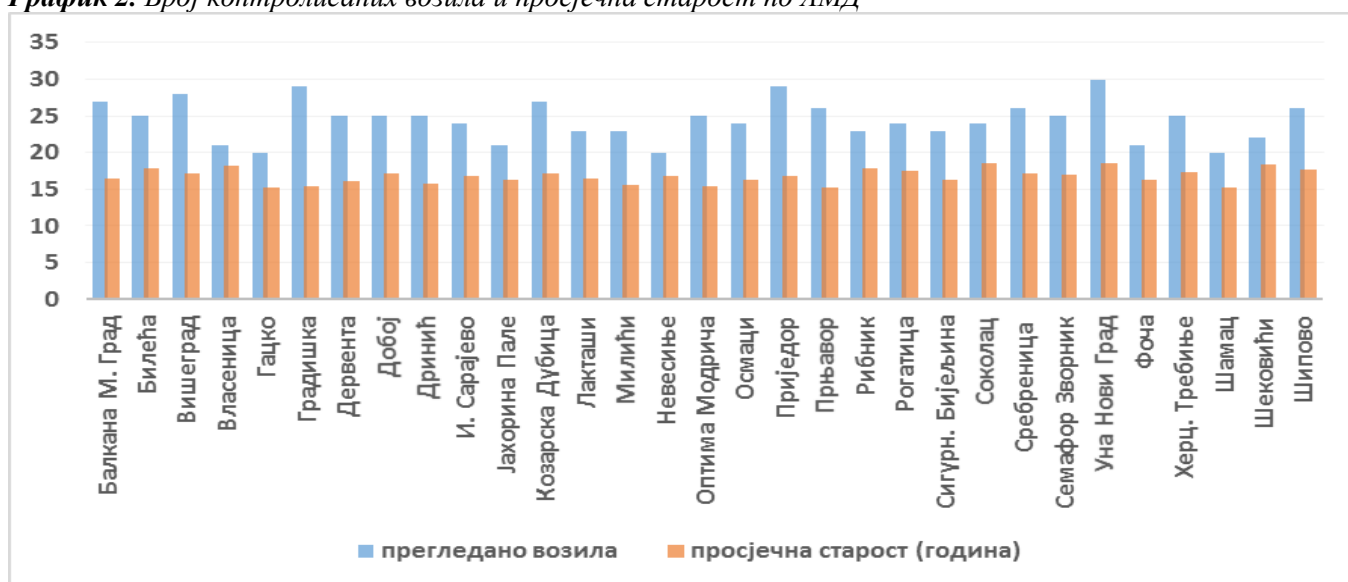
График 2. Број контролисаних возила и просјечна старост по АД

Из табеле 2. видимо да је на терену укупно прегледано **892** возила, просјечне старости **16,72** година, као и колико је укупно возила прегледано на свакој појединачној локацији.

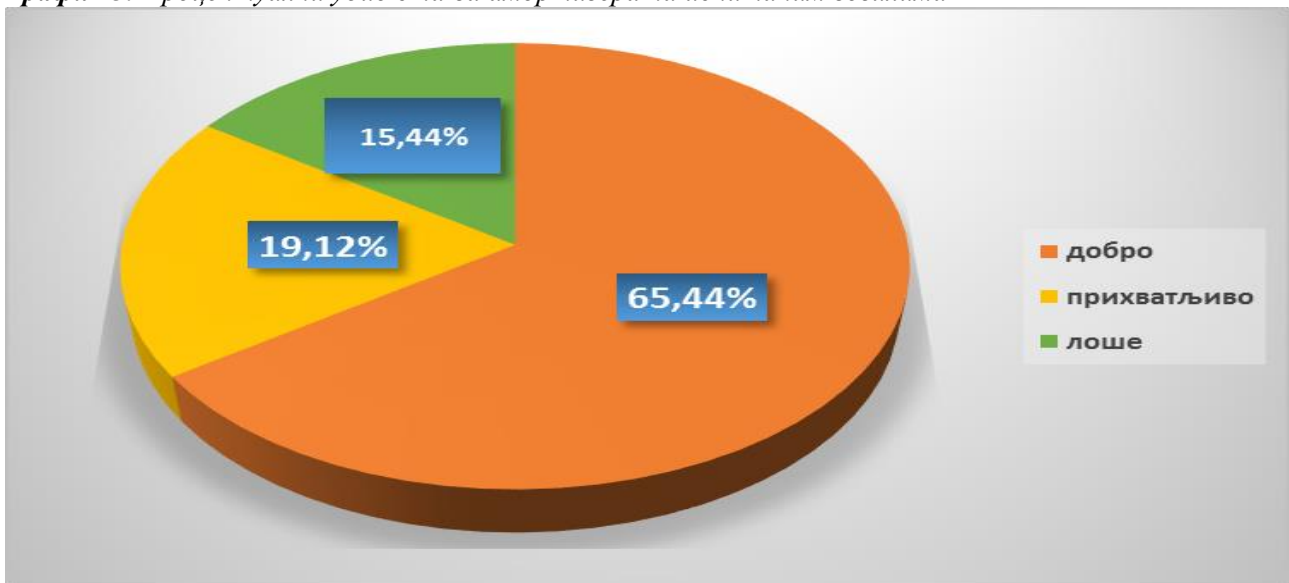
График 3. Процентуални удио стања амортизера на испитаним возилима

- код **89** возила (**65,44 %**) утврђено је да су сви амортизери у добром стању те да није потребна замјена;
- код **26** возила (**15,44 %**) утврђено је да је бар један амортизер истрошен **око 50 %**, те да је потребна замјена у скорије вријеме;
- код **21** возила (**19,12 %**) утврђено је да је истрошеност бар једног амортизера **преко 70 %**, те да је замјена тих амортизера **ОБАВЕЗНА**.

Поред истрошености амортизера, неисправношћу се такође сматра и када разлика између амортизера на истој осовини износи више од 25 процената, што је такође уврштено у наведене податке.

Потребно је напоменути да је у случају неисправности једног амортизера, ипак потребно промјенити оба амортизера на истој осовини, како би силе које дјелују на оба точка биле једнаке.
