ИЗВЈЕШТАЈ

о проведеној активности "Безбједна возња у зимским условима 2015"

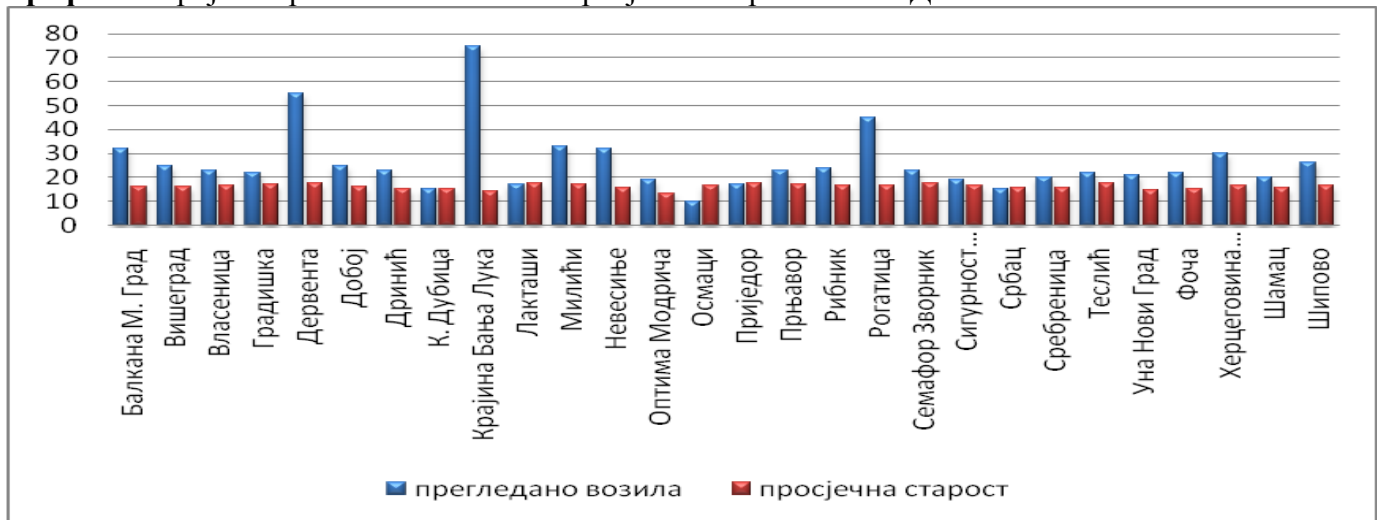
График 2. Број контролисаних возила и просјечна старост по АМД

Из табеле 2. видимо да су на терену укупно прегледана **733** возила, просјечне старости **16,22** године, као и колико је укупно возила прегледано на свакој појединачној локацији. Потребно је напоменути да су лоши временски услови на пар локација онемогућили преглед возила те самим тим узорак је утолико мањи.

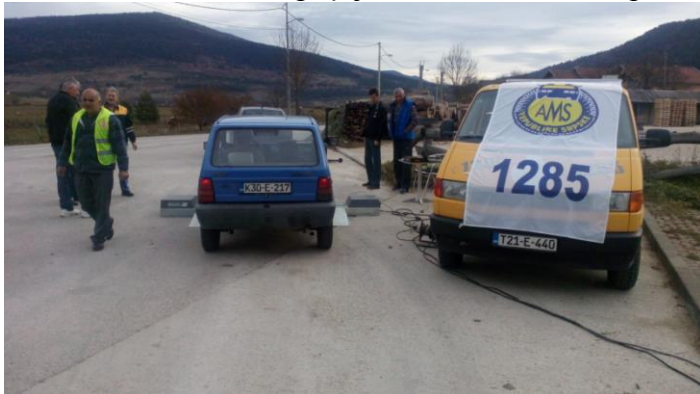
Слика 5. и слика 6. Уређај за испитивање амортизера и контрола плинске инсталације

Поред техничке исправности возила вршена је и провјера исправности амортизера на возилима. Ауто мото савез РС је набавио уређај за испитивање амортизера, који представљају значајан елемент стабилности возила и безбједније вожње. На уређају за амортизере у оквиру ове активности прегледано је укупно **90** возила и добијени су следећи резултати:

- код **52** возила (**57,78 %**) утврђено је да су сви амортизери у добром стању те да није потребна замјена;
- код **11** возила (**12,22 %**) утврђено је да је бар један амортизер истрошен **око 50 %**, те да је потребна замјена у скорије вријеме;
- код **27** возила (**30,00 %**) утврђено је да је истрошеност бар једног амортизера **преко 70 %**, те да је замјена тих амортизера **ОБАВЕЗНА**.

Поред истрошености амортизера, неисправношћу се такође сматра и када разлика између амортизера на истој осовини износи више од 25 процената, што је такође уврштено у наведене податке.

Потребно је напоменути да је у случају неисправности једног амортизера, ипак потребно промјенити оба амортизера на истој осовини, како би силе које дјелују на оба точка биле једнаке.
